**GAMME  
BARDAGE**

**PIN RADIATA  
NOIR DENOIR**

## PIN RADIATA

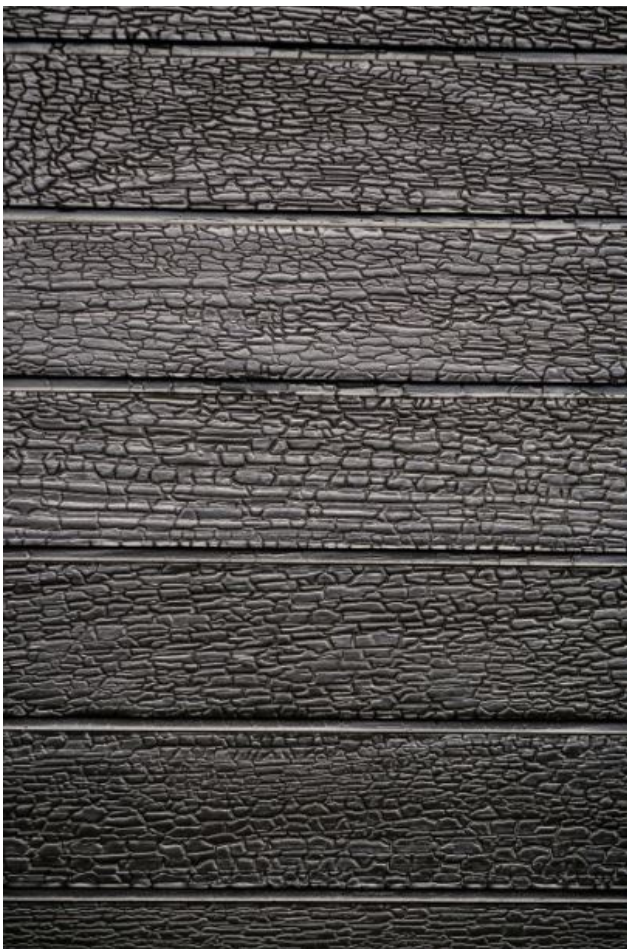
Essence Originnaire de Nouvelle Zelande, le pin Radiata Noirdenoir a une superbe couche de carbone très craquelé et prononcée!

Brûlé et huilé.

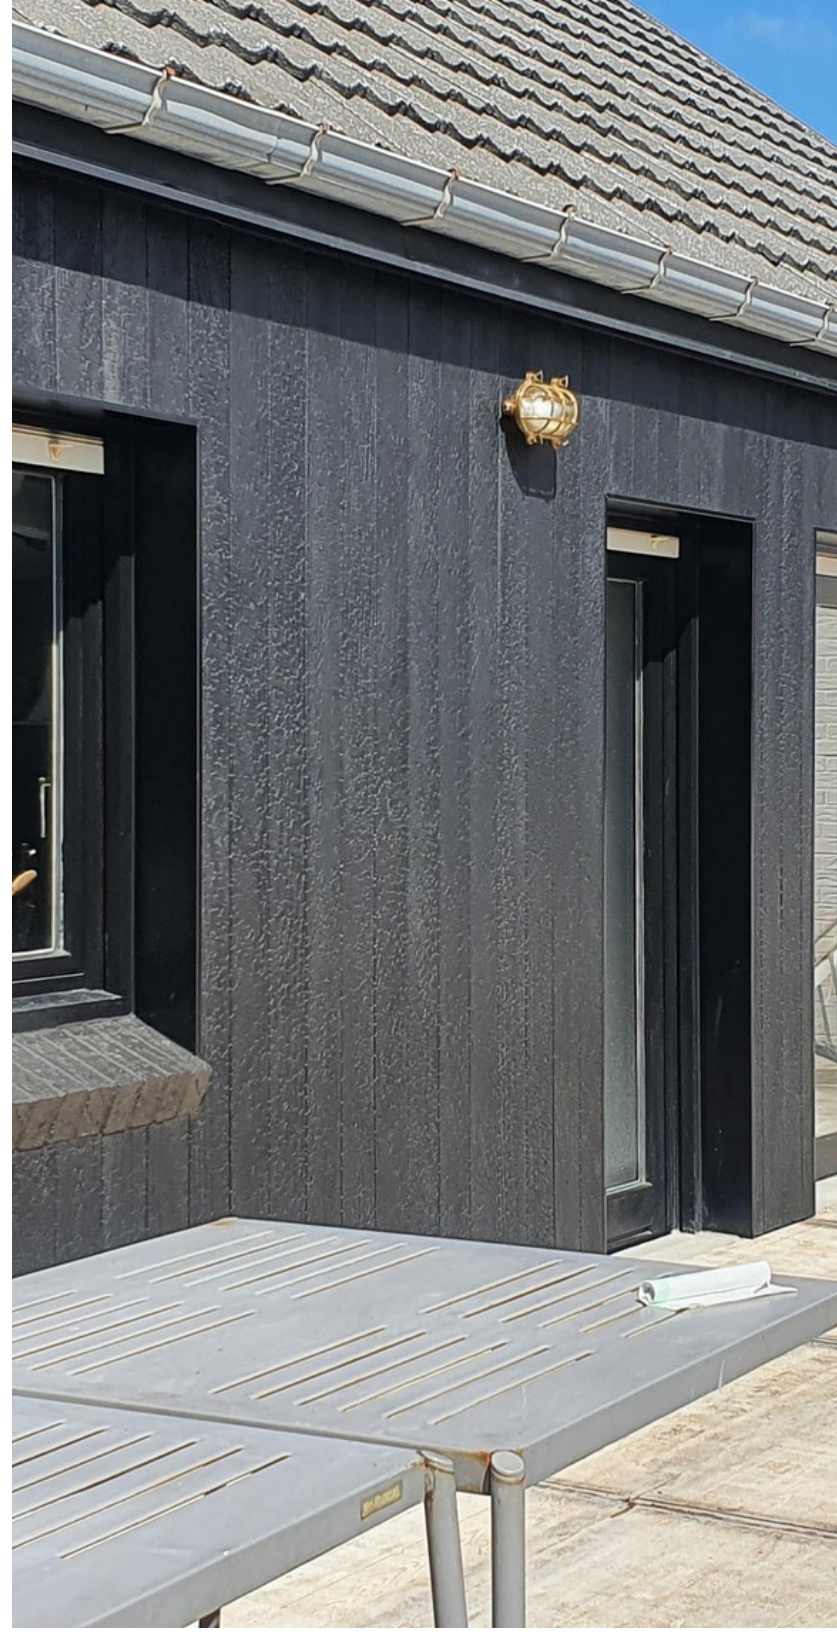
### Dimensions des profils\*

Elégie	Lames droites	Lames à biais
<b>Profil</b>			
<b>Section** - lgr</b>	21 x 130 (utile) - 3,70ml	23 x 47 / 23 x 67 23 x 140- 3,70ml	21 x 60 (utile) - 3,70ml 21 x 130(utile) - 3,70ml
<b>Type de pose</b>	verticale / horizontale	claire-voie verticale***	claire-voie horizontale***

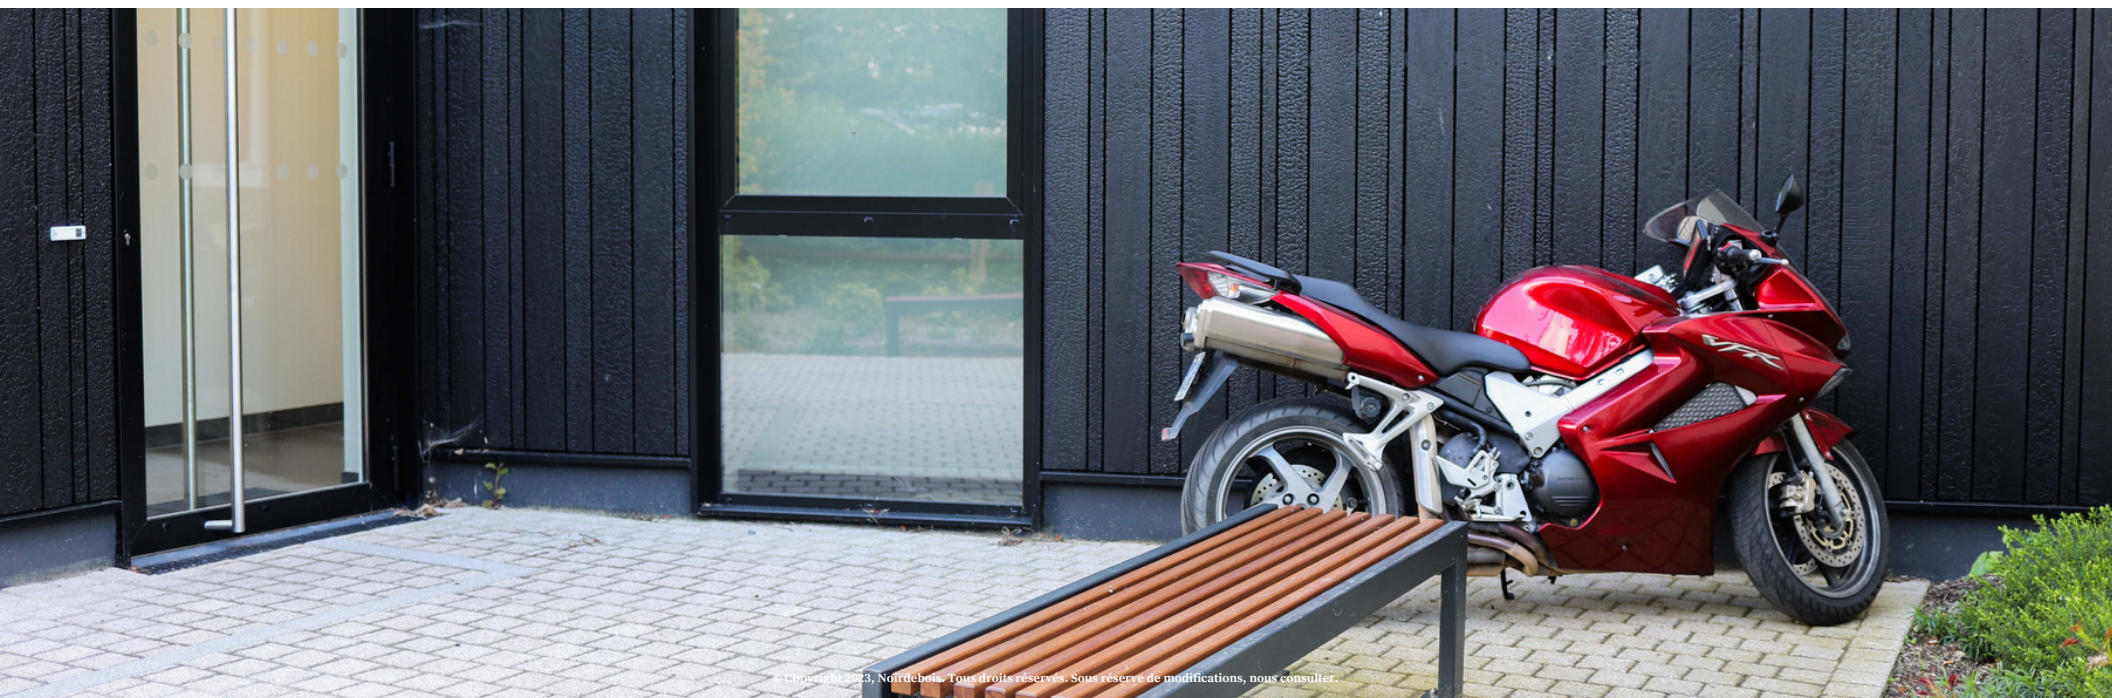
Cornières d'angles	Liteaux noirs à biais	Liteaux droits noirs	Vis
Profil

Section** - lgr	55 x 55 ep 1mm lgr 4ml	27 x 45 x 40 (utile) lgr 4ml	27 x 45	4,5 / 50 4,5 / 70
Type de pose	verticale / horizontale	claire-voie verticale	élégié	Élégié ou claire-voie
