**ACCROYA
NOIRDELLUNE**

**GAMME
BARDAGE**

NOIRDELUNE

ACCOYA

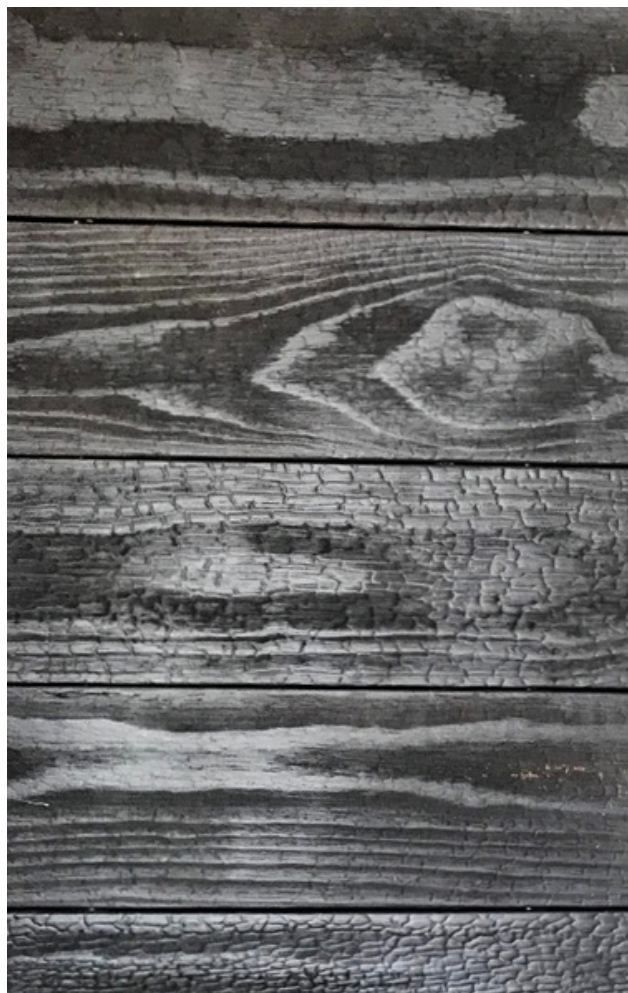
Sans nœud visible, le Noirdelune Accoya est une finition élégante et esthétique, elle magnifiera en finesse votre bardage.

Brûlé et huilé.

Essence : accoya

Classe d'emploi : classe 4

Présence de nœuds : sans nœud
