# **Descriptif** produit

# PIN RADIATA NOIRDELUNE

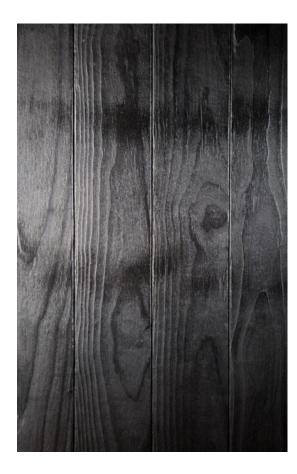
Essence Originaire de Nouvelle Zelande, le pin Radiata Noirdelune est d'une excellent durabilité avec un veinage noir superbe!

Brûlé, brossé et huilé.

Essence: Pin radiata Ecothermo

Classe d'emploi : classe 3

Origine des bois : étranger, certification PEFC

Technique: massif

Présence de nœuds : petits nœuds

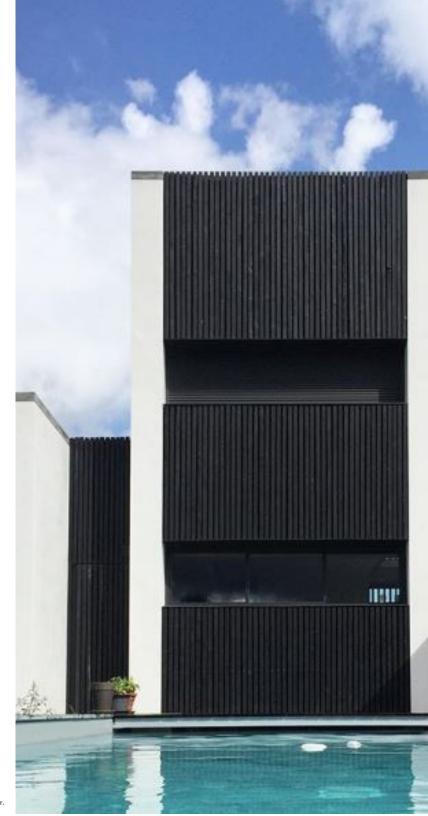
Elégie	Lames droites	Lames à biais	
Profil	₹ <b>5</b>			
Section** - lgr	21 x 130 (utile) - 3,70ml	23 x 47 / 23 x 67 23 x 140- 3,70ml	21 x 60 (utile) - 3,70ml 21 x 130(utile) - 3,70ml	
Type de pose	verticale / horizontale	claire-voie verticale***	claire-voie horizontale***

<sup>\*\*</sup>Après brûlage la section peut perdre +/- 2mm d'épaisseur ou de largeur

<sup>\*\*\*</sup> Nécessite un pare-pluie adéquat à ce type de pose.
